REGISTRO DE NÃO CONFORMIDADE

Rodovia: TO-070 est. 0 a est. 3050 Lote: _____

Localização da RNC (EST.): 520 LE Coord. W: 49,497158° S: 11,733228°

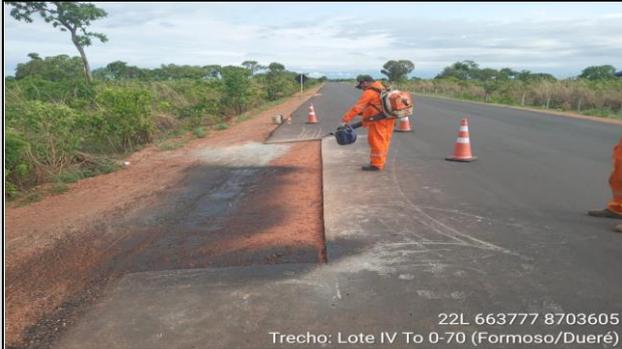
<p>22L 663777 8703605 Trecho: Lote IV To 0-70 (Formoso/Dueré)</p>

Problema Identificado:
Afundamento nas camadas de BASE e CBUQ, na estaca 520 LE na rodovia TO-070 de Formoso a Dueré.

Foto 01 - Não Conformidade		Foto 02 - Não Conformidade	
Km:	Coord :	Km:	Coord :
Descrição:		Descrição:	
Foto 03 - Resolução NC		Foto 04 - Resolução NC	
Estaca: 10,400 LE	Coord : 22L 663777 8703605	Estaca: 10,400 LE	Coord : 22L 663777 8703609
Descrição: Resolução do afundamento		Descrição: Resolução do afundamento

Sugestão a ser tomada:
Providenciar reparo na base e no pavimento, conforme Manual de Conservação Rodoviária DNIT 2017.
