**REGISTRO DE NÃO CONFORMIDADE**

Identificação	Data: 17 / 02 / 2023	Status: <input checked="" type="checkbox"/> Aberta <input type="checkbox"/> Fechada
	Rodovia: TO-070 est. 0 a est. 3050	Lote: _____
	Supervisora: _____	Contrato: _____
	Construtora: Lucena Infraestrutura LTDA	Contrato: 007/2022
	Localização da RNC (EST.): 1066 a 2551	Coord. N: 8711681 E: 669769 Fuso: 22L
	Tipo de Obra: <input type="checkbox"/> Pista Nova <input checked="" type="checkbox"/> Pista Existente	Tipo de Pavimento: <input type="checkbox"/> Rígido <input checked="" type="checkbox"/> Flexível <input type="checkbox"/> Primário
Natureza: <input type="checkbox"/> Terraplanagem <input type="checkbox"/> Drenagem <input checked="" type="checkbox"/> Pavimentação <input type="checkbox"/> Ambiental <input type="checkbox"/> Sinalização		
Grau: <input type="checkbox"/> Leve <input checked="" type="checkbox"/> Média <input type="checkbox"/> Grave <input type="checkbox"/> Gravíssima

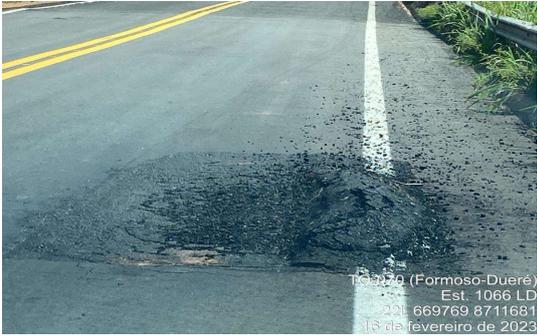
Observações	<b>Problema Identificado:</b> Existência de painelas, nas estacas 720 LD, 1066 LD, 1925 LE, 1932 LD, 2200 LD, 2216 LD/LE, 2219 LD/LE, 2231 LD/LE, 2278 LD, 2289 LD/LE, 2298 LD, 2304 LD/LE, 2310 LD, 2322 LD, 2323 LD, 2328 LD, 2350 LD, 2352 LE, 2356 LD, 2383 LD, 2389 LD, 2390 LD, 2411 LD, 2443 LD, 2444 LD e 2551 LD, na rodovia TO-070 entre Formoso e Dueré.
	<b>Sugestão a ser tomada:</b> Executar tapa buraco com remendo superficial e remendo profundo, conforme o MANUAL DE CONSERVAÇÃO RODOVIÁRIA DE 2005, publicação IPR 710.

Foto 01 - Não Conformidade		Foto 02 - Não Conformidade	
Est: 1066 LD	Coord : N 8711681 E 669769 22L	Est: 2219 LD/LE	Coord : N 8731125 E 679728 22L
Descrição: Painela		Descrição: Painelas
