Ofício: 515/2022 GABPRES

Assunto: Solicitação de responsabilização à empresa licitada referente à galeria da Avenida NS-03 que está cedendo.

ANEXO DA VISTORIA

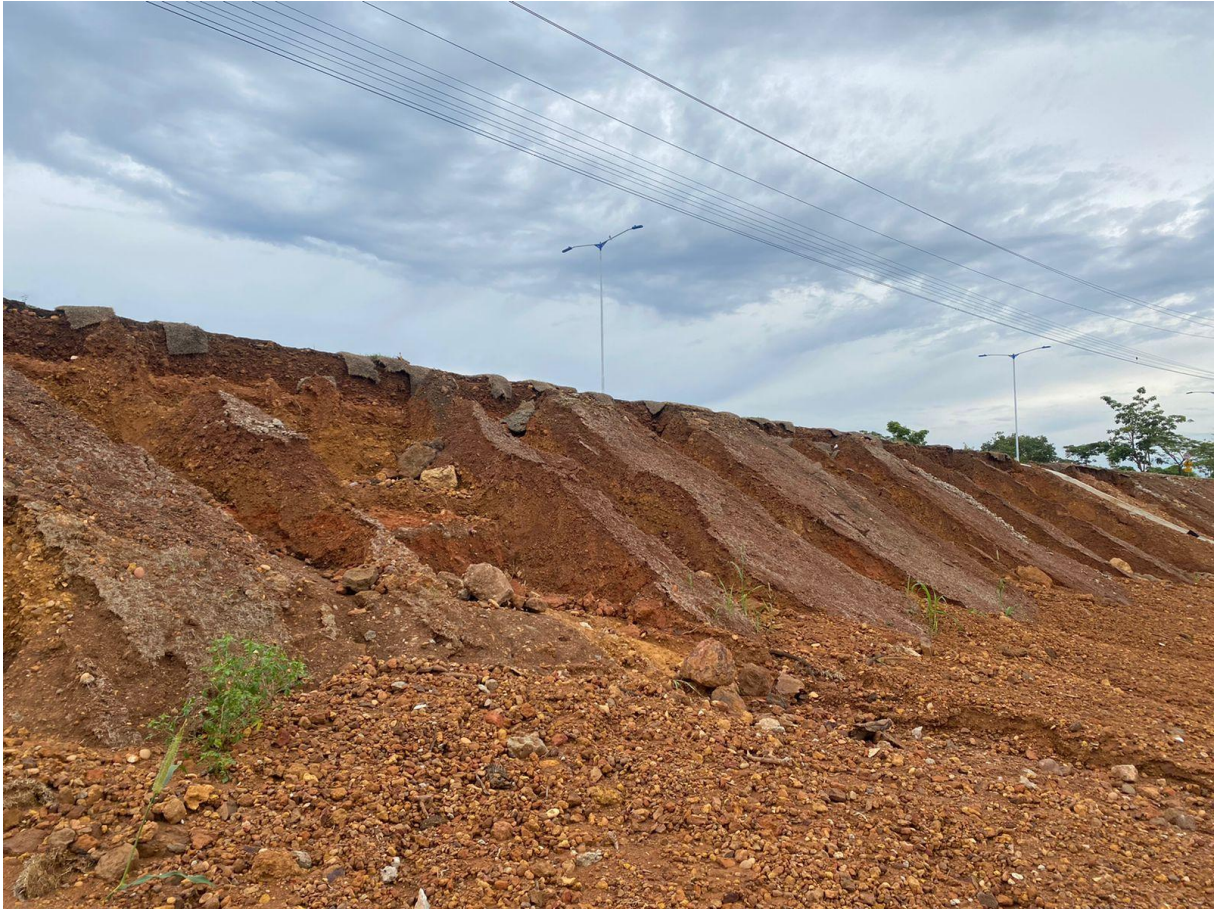
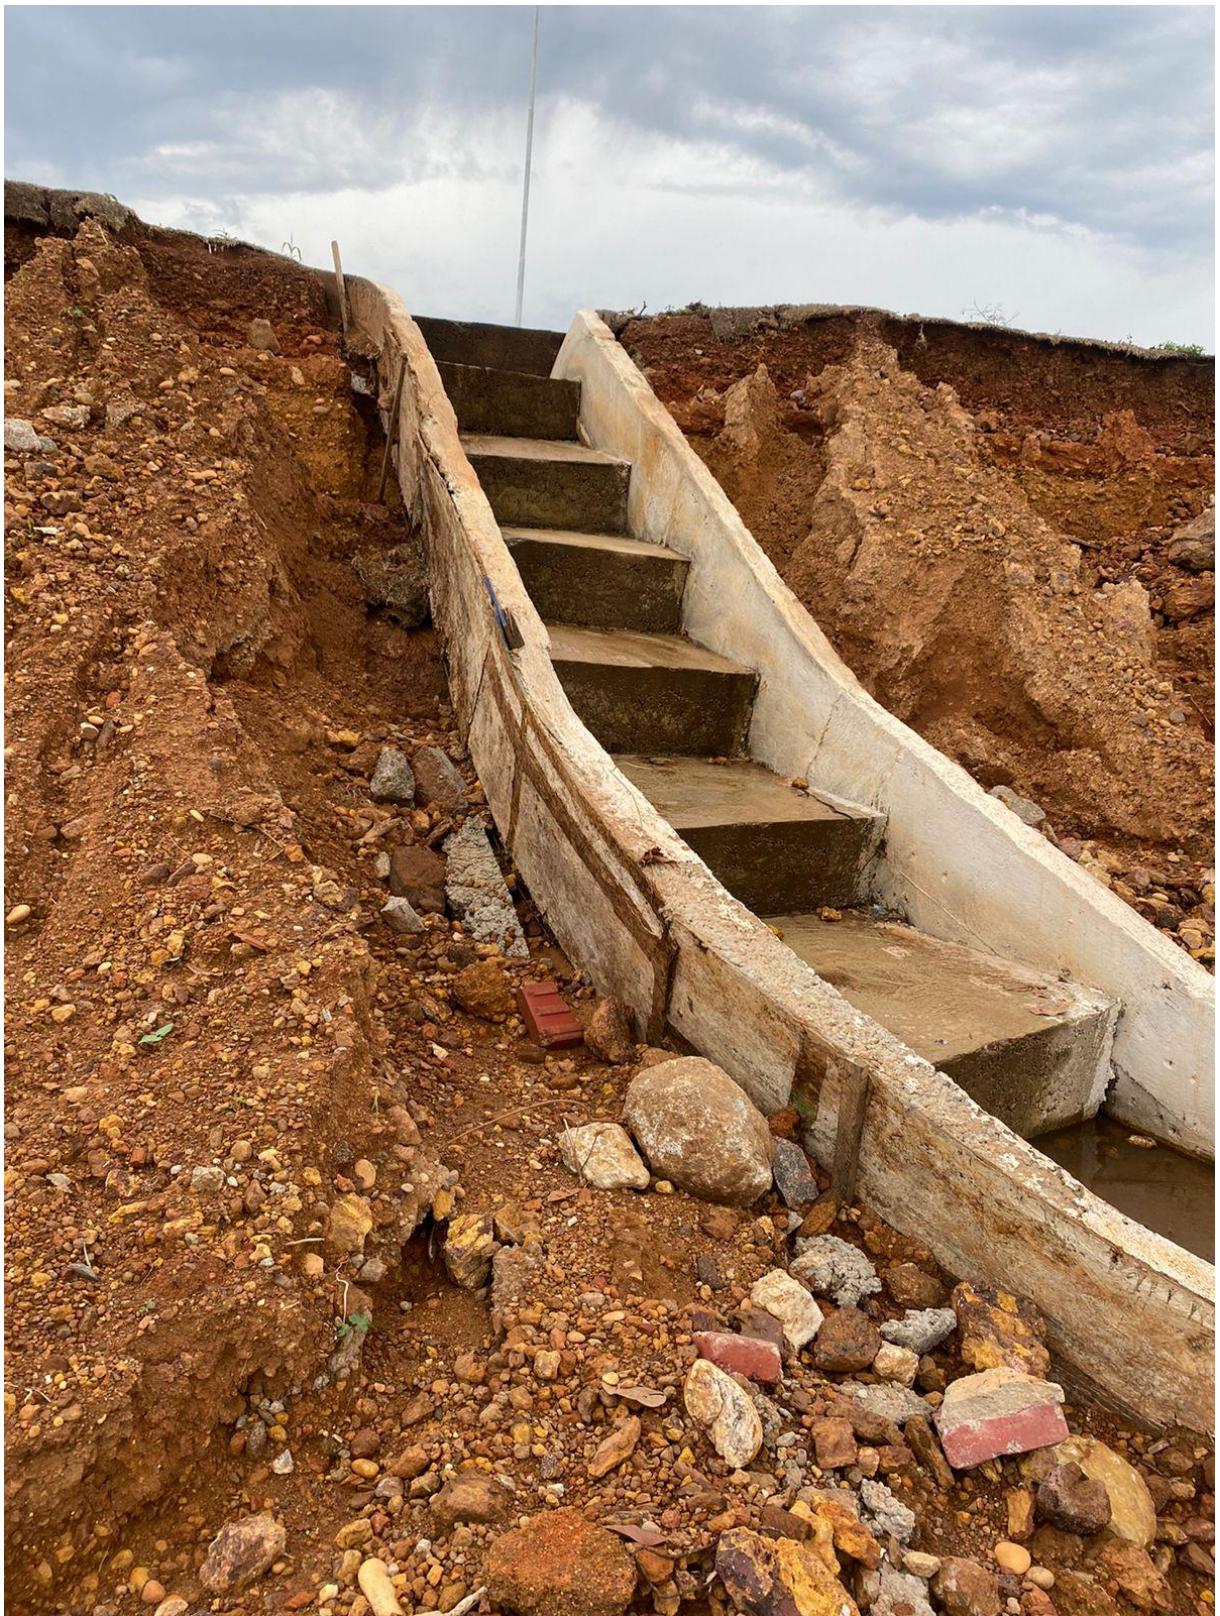
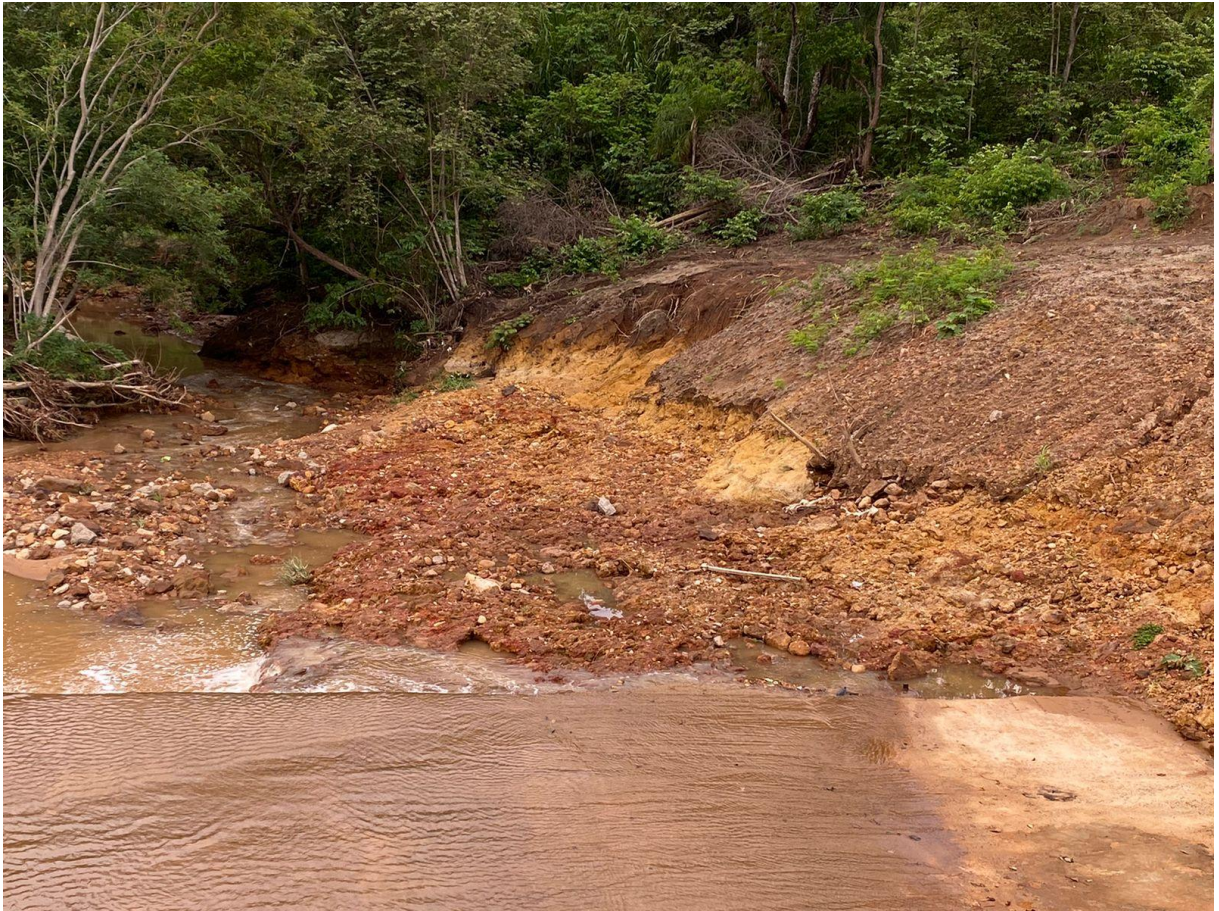
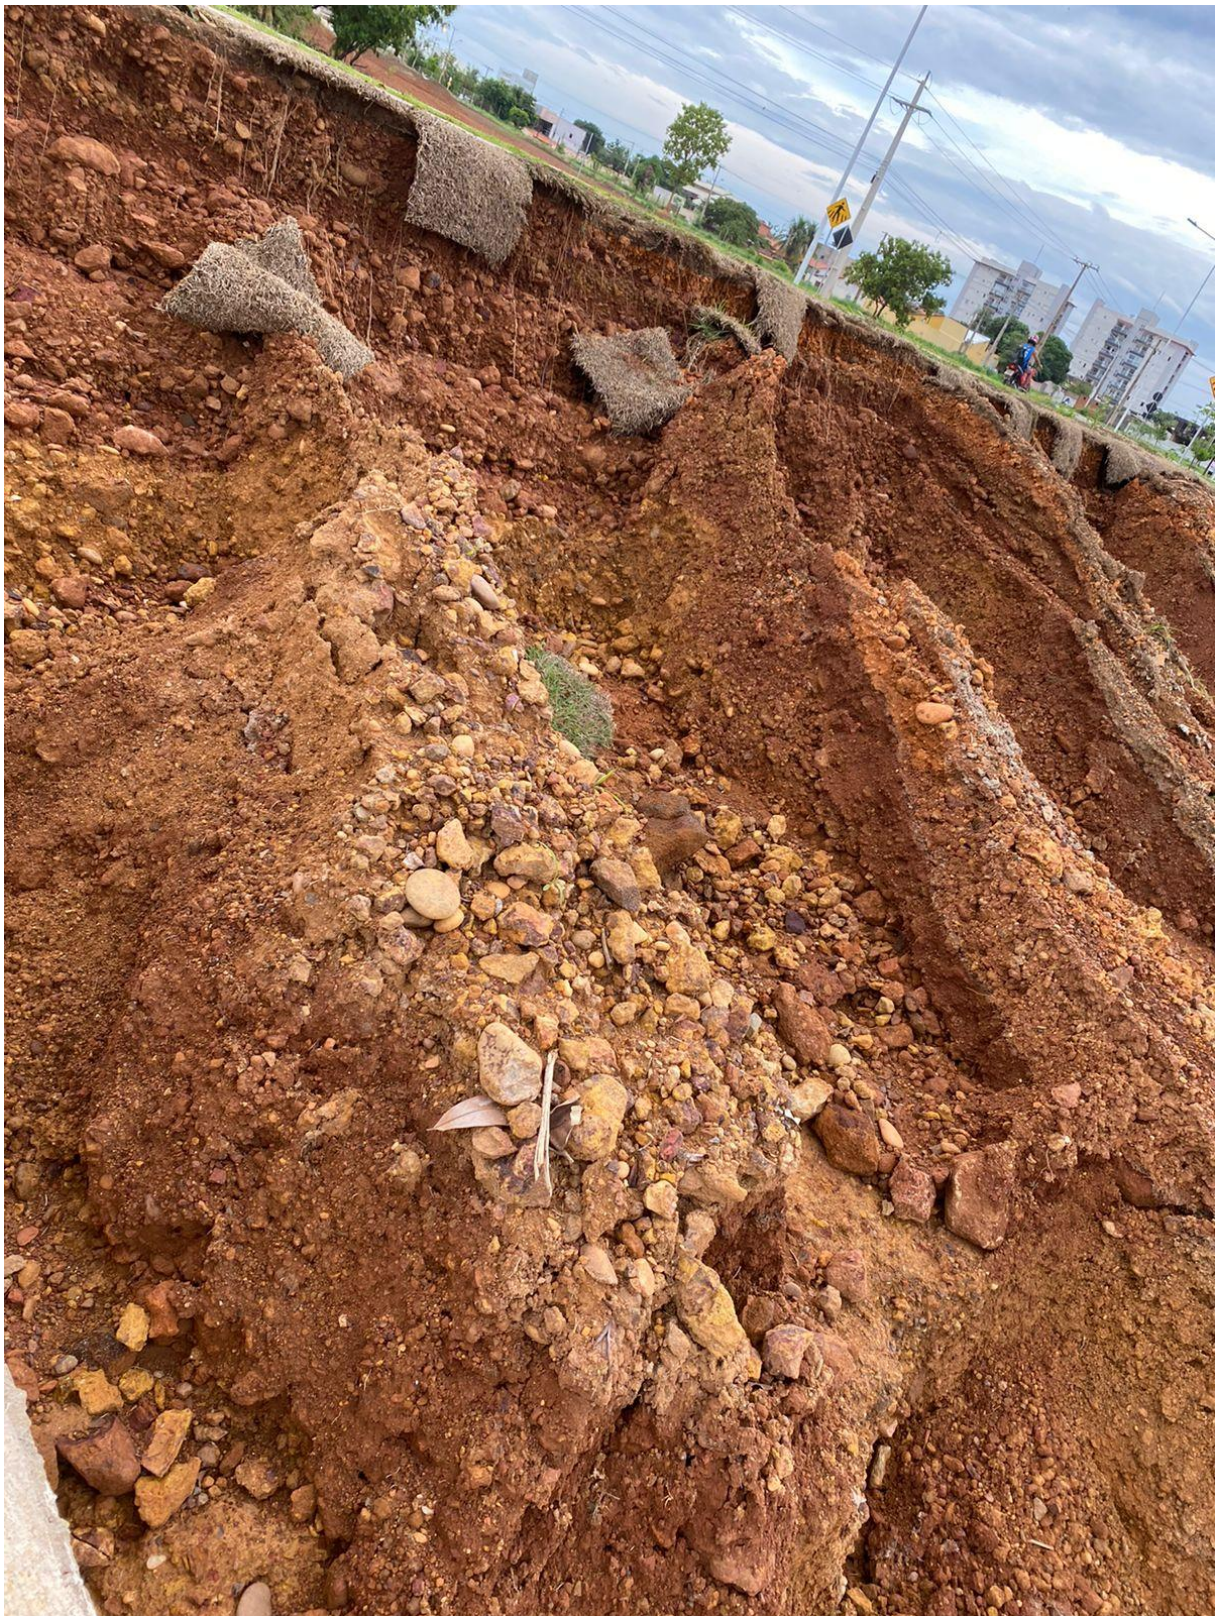
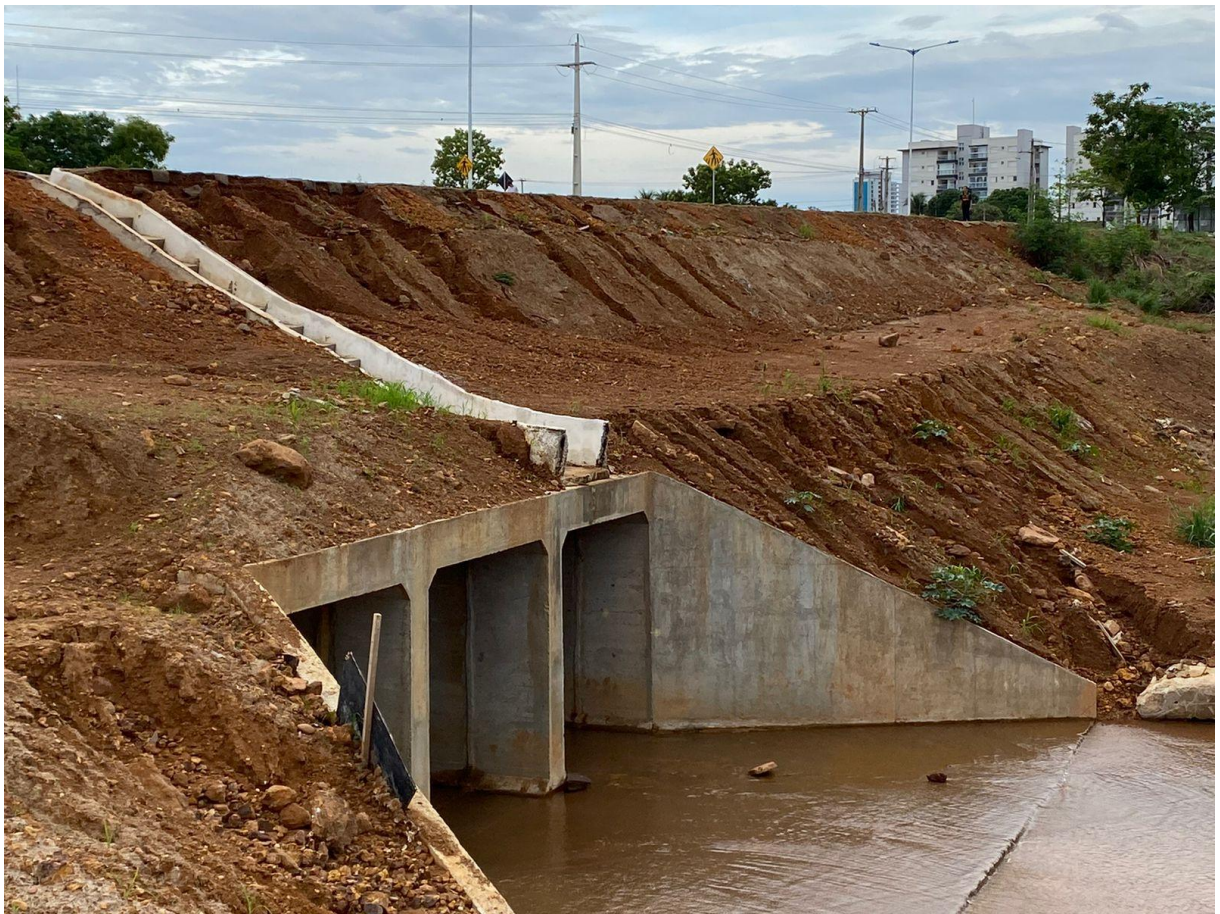
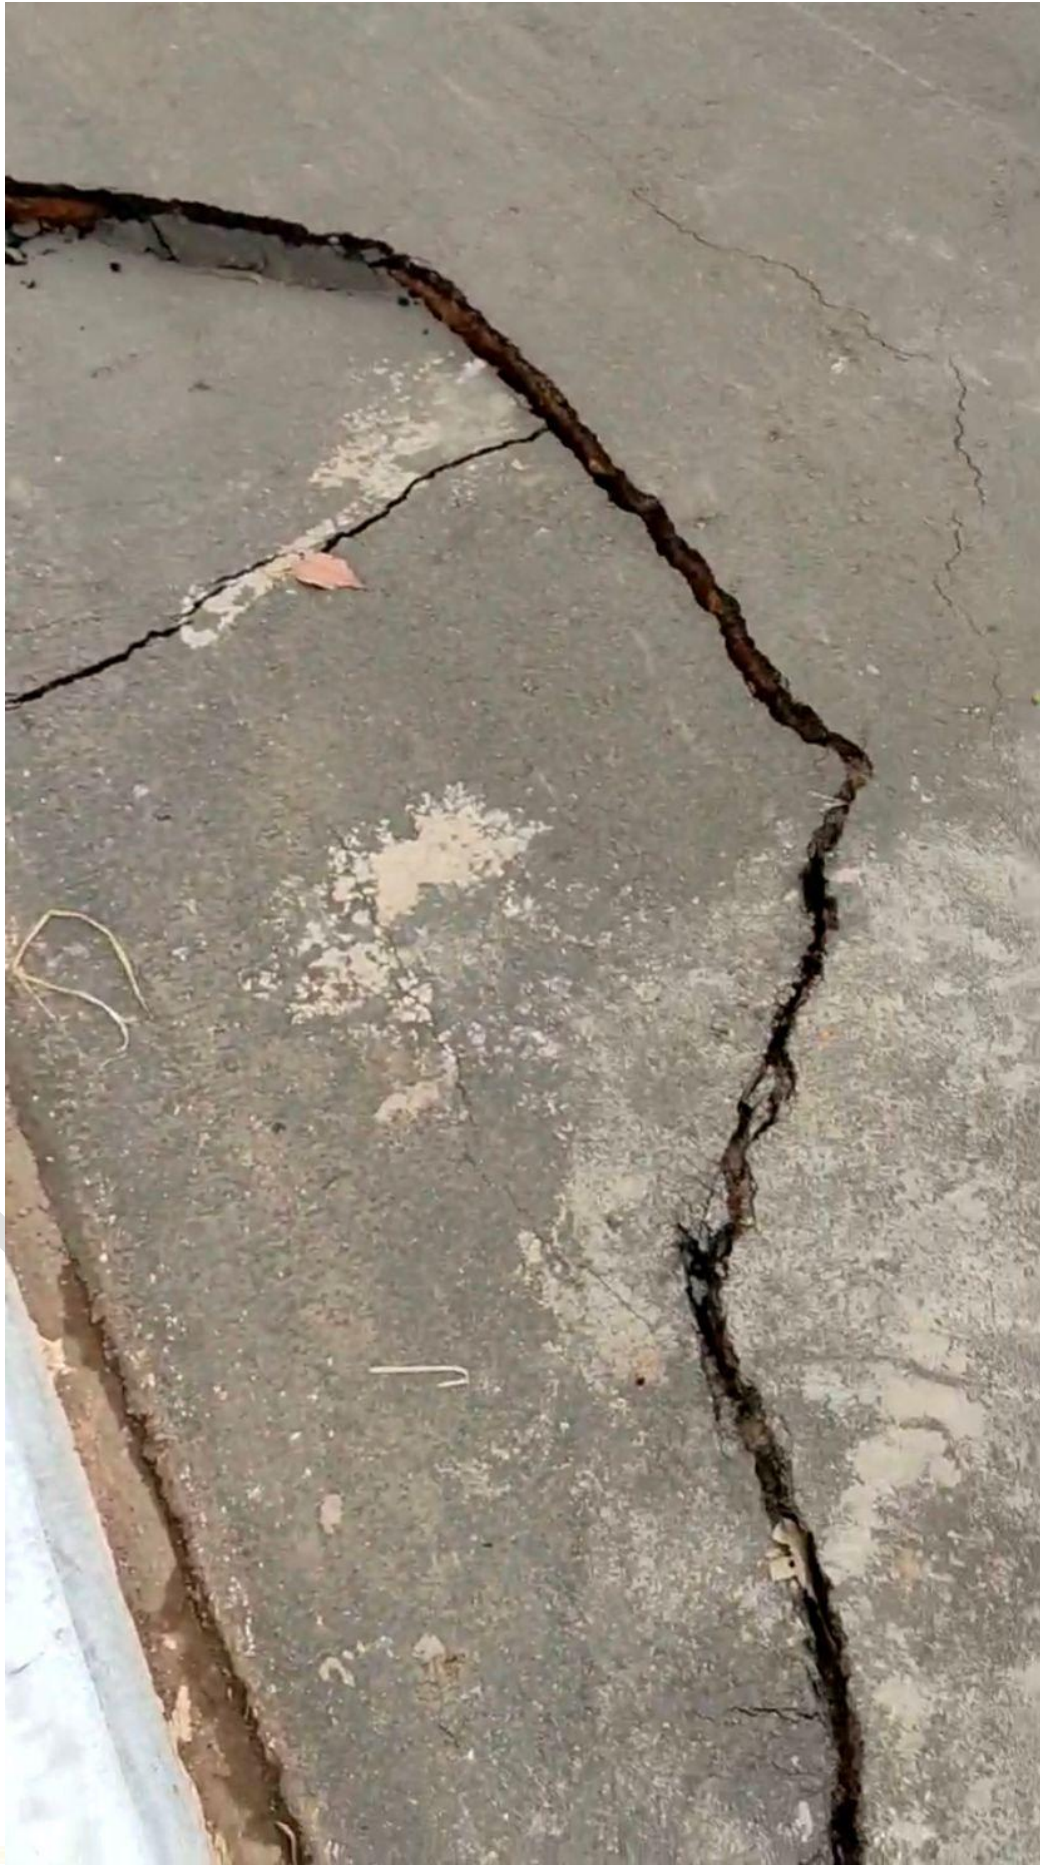
Saliento que este gabinete realizou inspeção *in loco* na região e constataram-se diversas irregularidades na obra, como a necessidade de implantação de contenção de taludes e dentre outras ações.

“A estrutura de talude encontra-se com sérios riscos estruturais e pode **ceder**, tendo em vista que o fluxo de entrada de água já está estabelecido, a continuidade e intensidade das chuvas, somadas a ineficiência do sistema de drenagem implantado certamente aumentarão a pressão hídrica na camada de base e sub-base abaixo do pavimento vistoriado. Ocorrendo isso, a estrutura se tornará cada vez mais frágil e não conseguirá desempenhar o papel para qual foi projetada.

Assim, conforme averiguação prévia, o resultado esperado, sem intervenção imediata, é que haja a **ruptura parcial ou total entorno da galeria**, com recalques e escorregamentos de solo.”

Ainda, solicito que as reparações necessárias da obra sejam realizadas pela empresa ao qual executou o serviço **SEM QUE HAJA PREJUÍZO AO ERÁRIO PÚBLICO**, responsabilizando totalmente a empresa licitada.
